**Obnova turistických chodníkov v Národnom parku
Nízke Tatry**

Diplomová práca

Bc. Svetlíková Miroslava

Nitra 2010

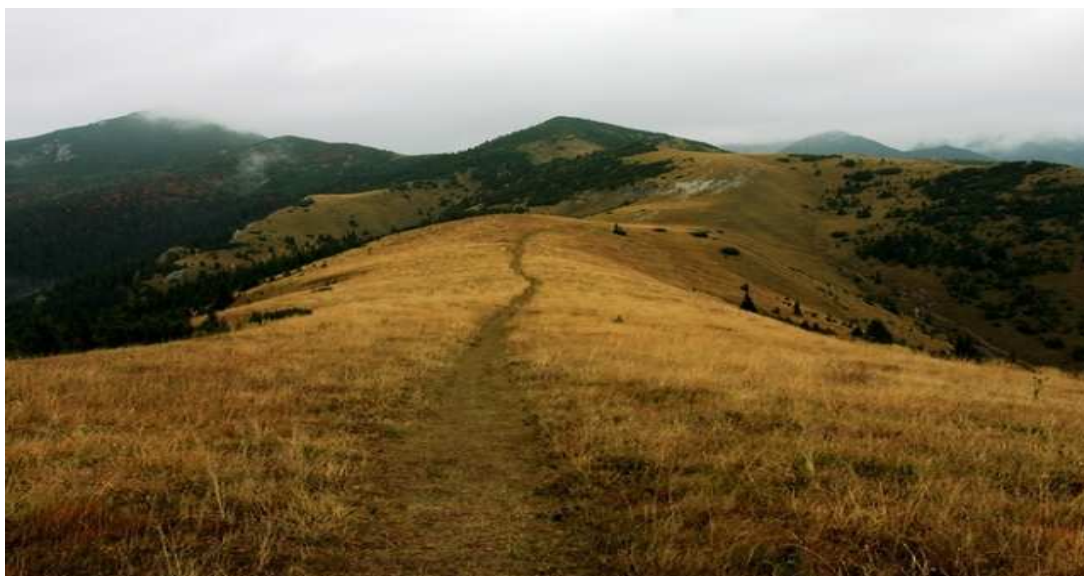
Obrázok č. 1: Ukážka zošľapaného rastlinného pokryvu na turistickom chodníku

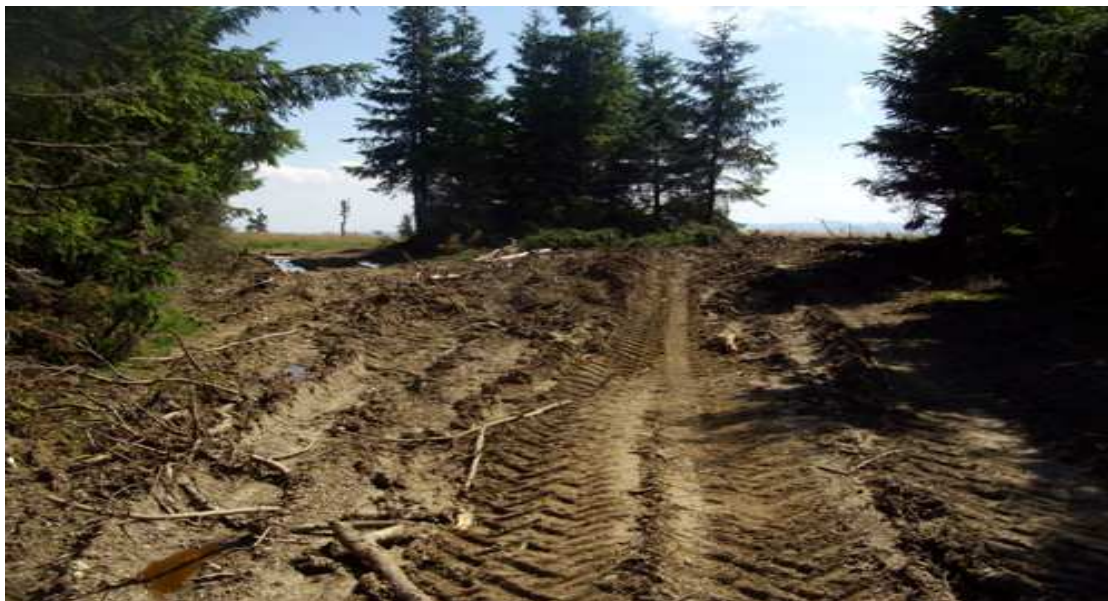
Obrázok č. 2: Značený turistický chodník, použitý ako zväžnica pri spracovaní polomu.

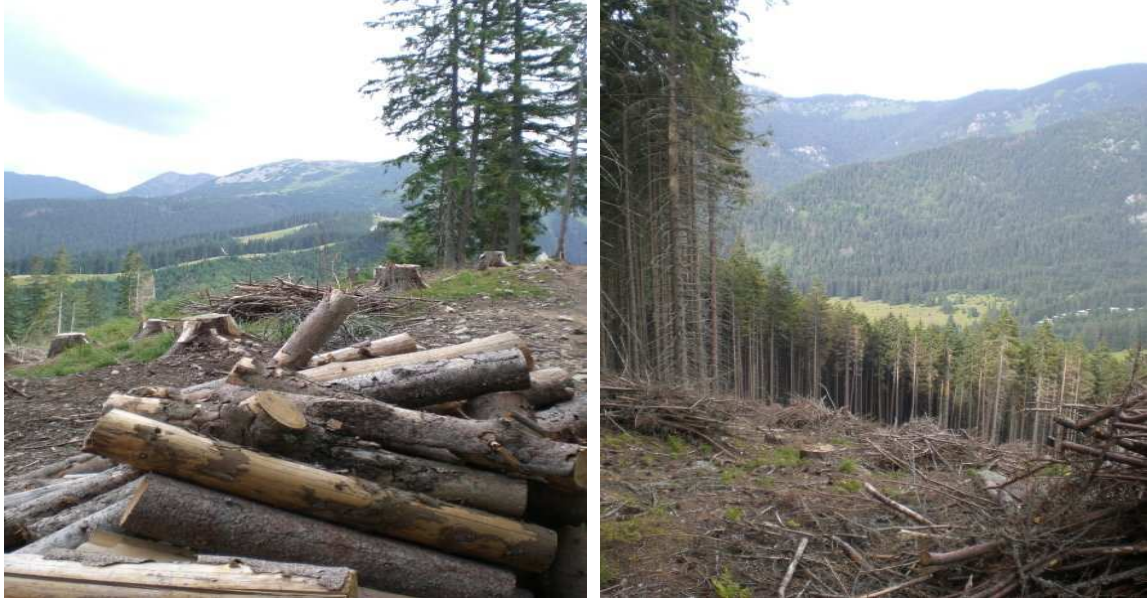
Obrázok č. 4 a 5: Následky víchrice v roku 2004

Výsledkom rozhodovacieho procesu v intencii diferencovaného prístupu k spracovávaní kalamity je návrh Správy Národného parku Nízke Tatry na ponechanie cca 240 - 250 ha plôch (13% evidovaných plôch) s cca 107 200 m³ (35 % evidovaného množstva) na autoreguláciu (z toho 34 000 m³ na nešťatných pozemkoch). Ponechanie dreva sa navrhuje iba v ochranných lesoch a to v rozsahu 34 % z evidovanej kalamity, čo celkovo predstavuje 203 dielcov. V 124 dielcoch ide o návrh na úplné ponechanie dreva, v 79 prípadoch ide o ponechanie čiastočné (25 až 50 %).

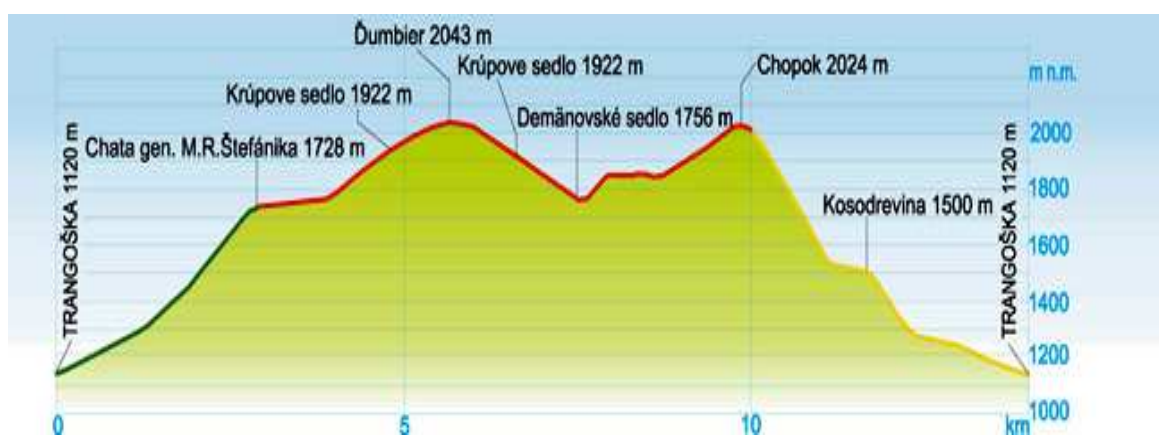
Trasa č. 1: Trangoška – Jaskyňa Mŕtvych netopierov - Chata M.R.Š.

Obrázok č. 6: Profil trasy č. 1

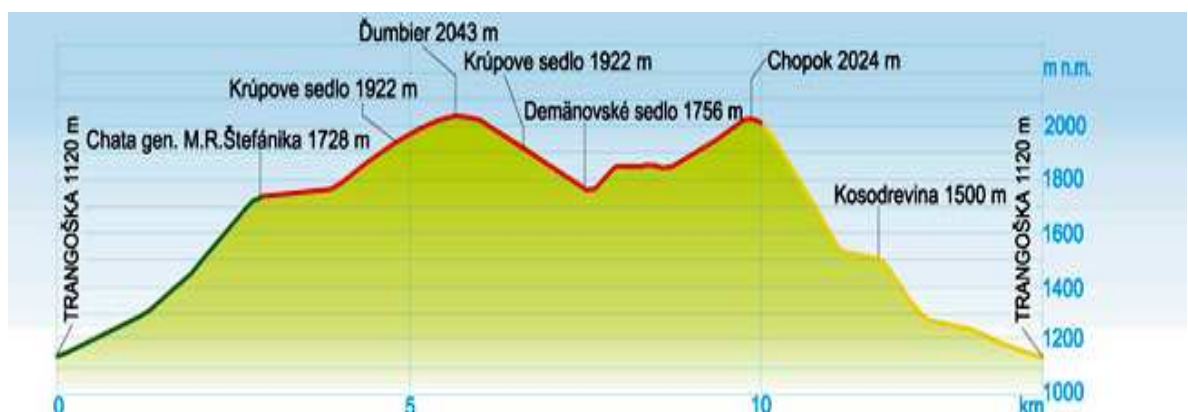
Trasa č. 2: Srdiečko - Magistrála Kosodrevina – Rázcestie na Krúpovo sedlo - Chata M.R. Štefánika

Obrázok č. 7: Profil trasy č. 2

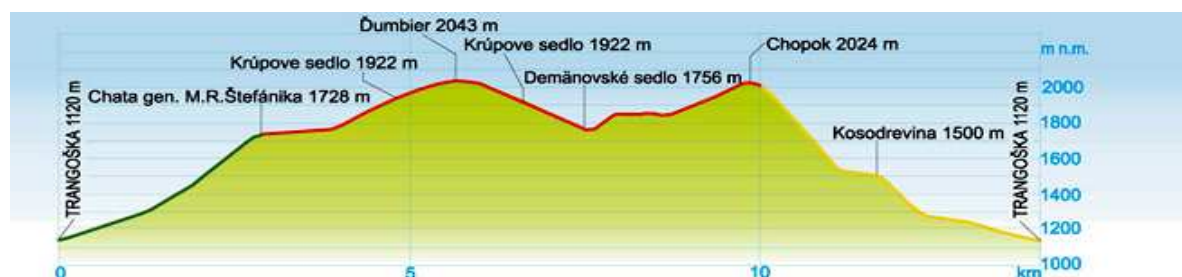
Trasa č. 3: Na Krúpovo sedlo – Krúp. sedlo - Ďumbier – Kamenná chata pod Chopkom

Obrázok č. 8: Profil trasy č. 3

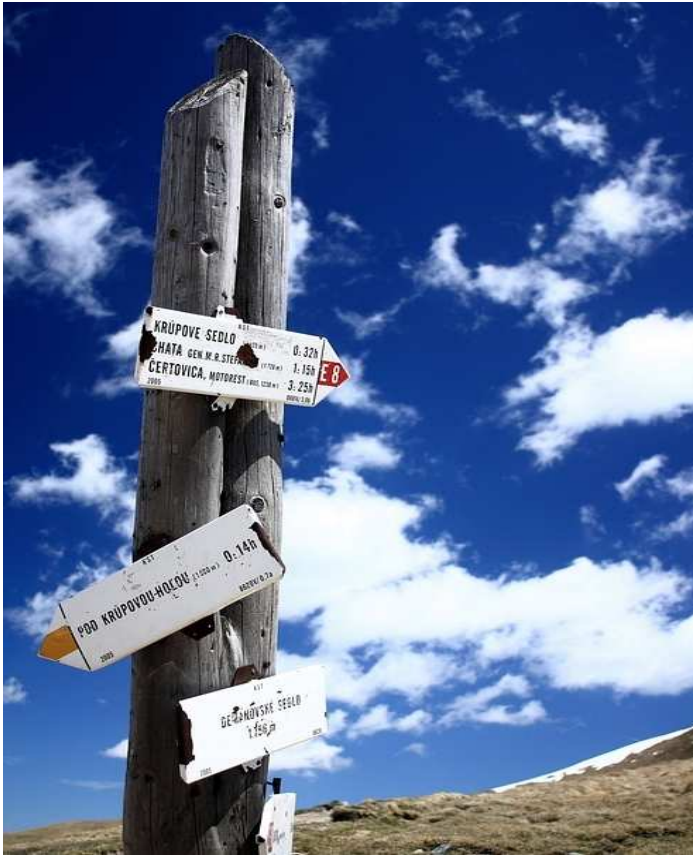
Obrázok č. 11: Potreba obnovy značkovania na Demänovskom sedle

Neoddeliteľnou súčasťou turistických chodníkov sú informačné prvky, ako napríklad náučné a interpretačné panely a tabule. Umiestnené by mali byť minimálne na začiatku a konci trasy, na vrchole, resp. inom „zástavkovom“ mieste. Tabule by mali obsahovať základné údaje o trase (s mapkou), základné informácie o danom území, o faune a flóre, prípadne o iných vzácnostiach, ktoré by si mali turisti určite všimnúť pri prechádzaní daným územím. Na začiatku, resp. konci trasy určite prídu vhod informácie o spojoch (autobusových, prípadne vlakových), respektíve kontakty na taxi alebo inú osobnú prepravu. Ďalej by nemali chýbať informácie o najbližších ubytovacích a stravovacích zariadeniach. Samozrejmosťou sú zásady správania sa v chránenom území a návštevný poriadok. Podľa ďalších osobných skúseností by som taktiež navrhovala na informačné tabule umiestniť aj vysvetlivky základných značiek, pretože nie všetci

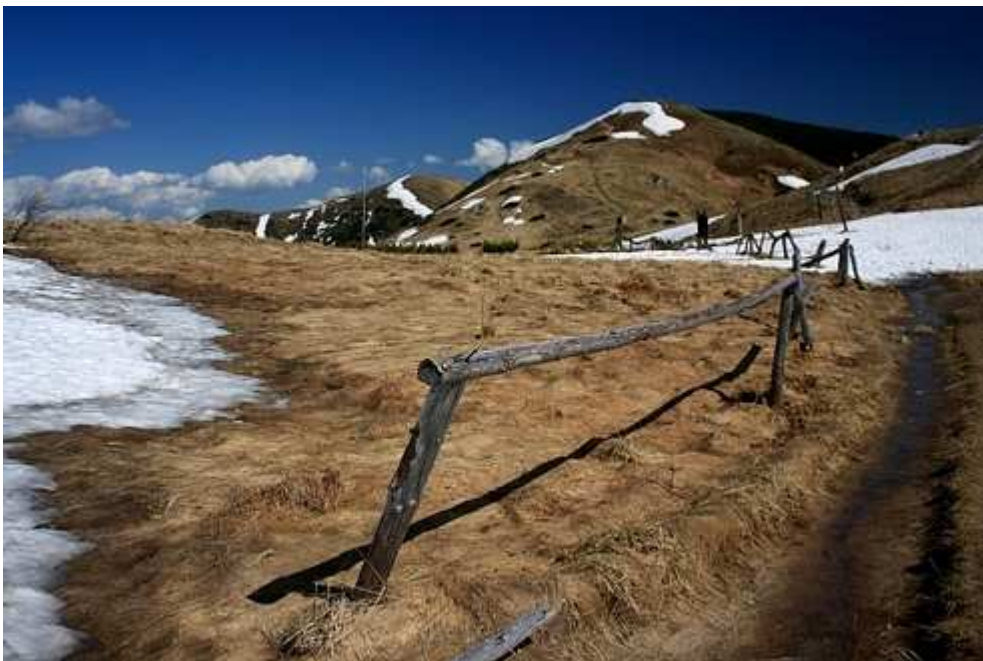
Obrázok č. 12: Ukážka rozmočeného chodníka (pri Chate M. R. Štefánika)

Najmä v hrebeňových častiach chodníka v alpínskom stupni je vhodná úprava povrchu chodníka dláždením (kamennými platňami), aby sa zabránilo čoraz väčšiemu rozptylu turistov do okolia chodníka. Na odvádzanie povrchovej vody je potrebné vybudovať odvodňovacie ryhy. Vhodné je stabilizovať dná erózných rýh prostredníctvom biotechnických opatrení, príp. spevniť ich a znížiť hĺbku erózie s použitím materiálu z okolia. Najmä na strmých svahoch je dôležité spevniť a stabilizovať okraje chodníka s hlbokou eróziou (kameňmi, drevom). Na zmiernenie sklonu a zníženie erózie chodníka je vhodná úprava trasy serpentínami alebo jednoduchými kamennými či drevenými stupňami – odrážkami, za účelom lepšej schodnosti, čím sa zabráni vybočovaniu turistov z chodníka.

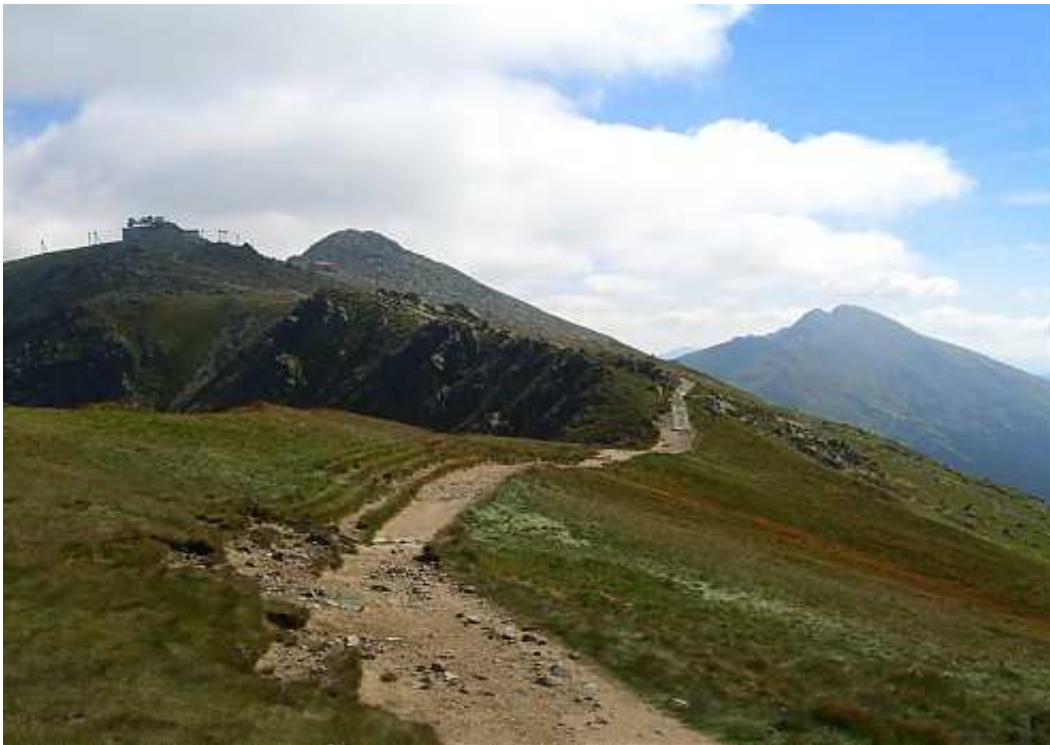
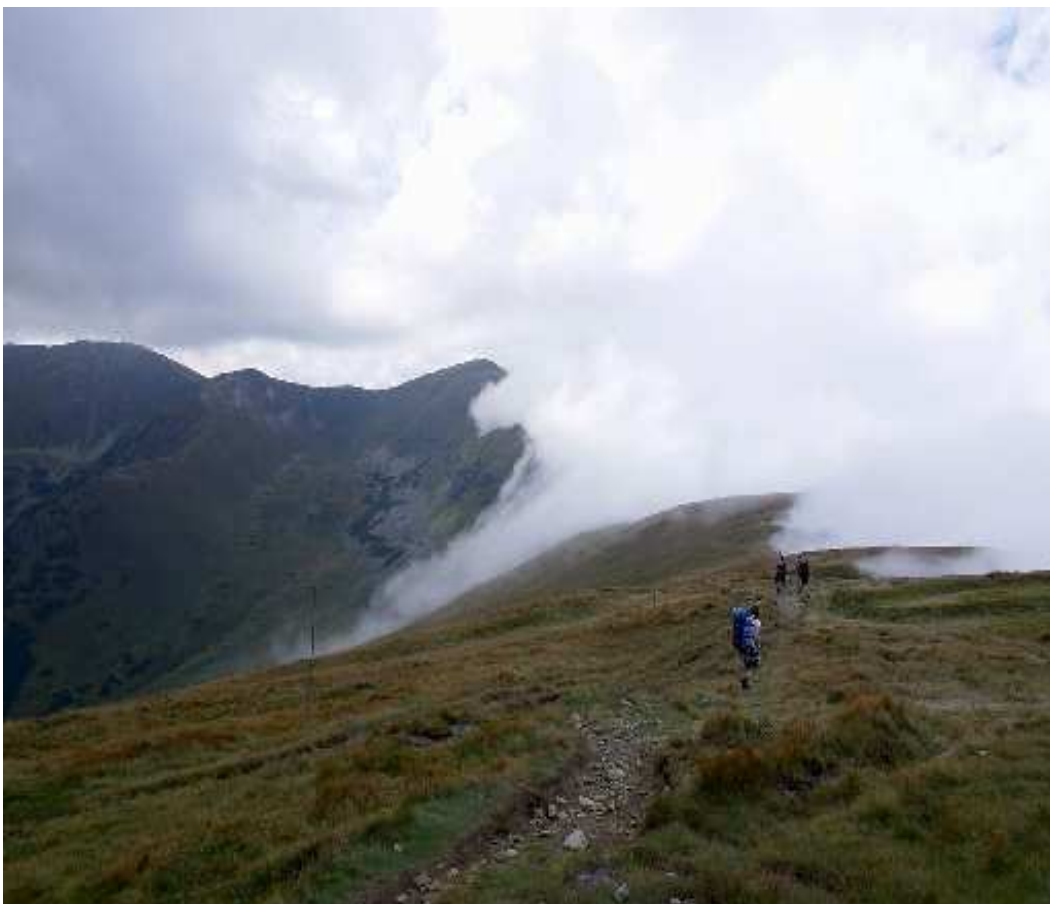
Obrázok č. 13 a 14: Silná erózia turistických chodníkov

Na všetkých sledovaných trasách je veľmi viditeľná miestami až extrémna erózia, najmä v úsekoch Krížske sedlo – Poľana, Kamenná chata pod Chopkom, kde je situácia až kritická (tvorba hlbokých rýh). Túto problematiku je potrebné riešiť spevňovaním chodníkov či už použitím kamennej dlažby ako je to okolí Derešov a Ďumbiera, kde je erózia minimálna. Moderné geotechnológie si vyžadujú vyššie finančné ale aj profesné nároky, no návratnosť je cenná najmä v oblasti zachovania prirodzeného rázu krajiny bez ďalšej degradácie. Taktiež na niektorých úsekoch (napr. pri Chate M. R. Štefánika) je potrebné zriadiť odvodňovacie ryhy, ktoré by odvádzali zrážkovú vodu mimo chodníka a zabránili tak vodnej erózii. Okrem riešenia erózie je nevyhnutné riešiť problematiku „vedľajších“ chodníkov. Vybočenie mimo hlavnej trasy je taktiež viditeľné vo všetkých úsekoch sledovaných trás, najmä však v úsekoch s panoramatickým výhľadom (napr. Kosodrevina – Dereše). Asi najúčinnnejšie zabránenie vybáčaniam z chodníkov by bolo vybudovanie fyzických zábran, napr. zábradlia, čo je však neestetické a neprirodzené. Ďalším problémom na trase sedlo Príslop – Dereše je hustý porast kosodreviny, čo spolu s extrémnou eróziou daného úseku zvyšuje obtiažnosť prechodnosti týmto úsekom trasy. Určitým „odbremením“ turistických chodníkov od masového zaťaženia turistami je lanovka vedúca na Chopok.

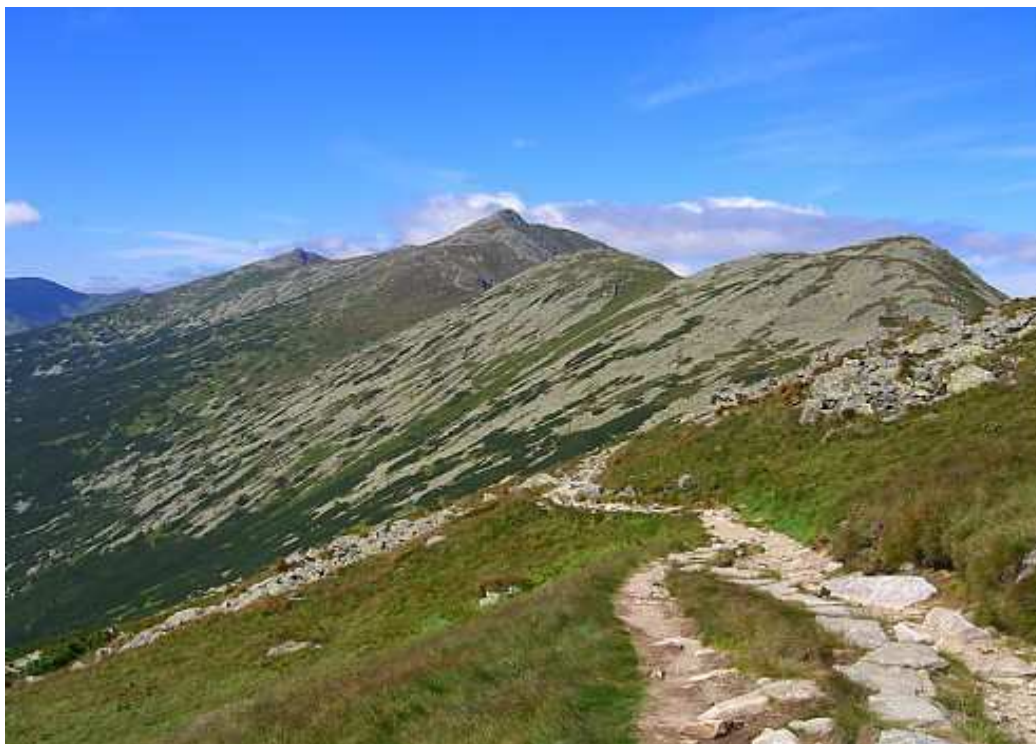
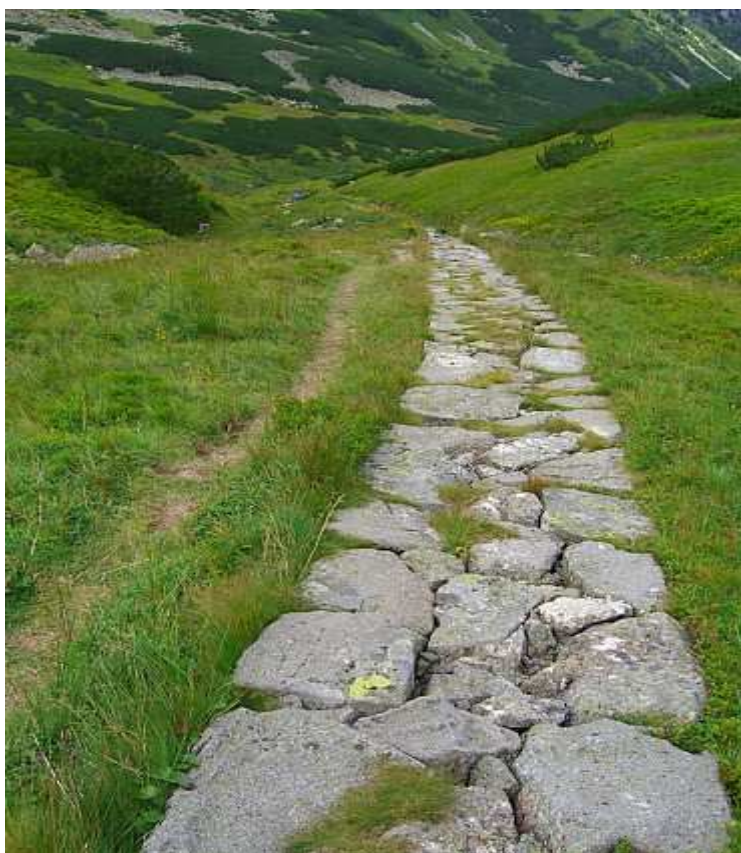
Obrázok č. 15 a 16: Ukážka bočných chodníkov (smerom na Dereše a Chopok)

Turisti svojím správaním môžu do značnej miery ovplyvniť kvalitu turistických chodníkov a ich bezprostredného okolia, avšak pri nevyhovujúcej šírke a nevhodnej povrchovej úprave dochádza k vybočovaniu turistov z chodníka a k deštrukcii najbližšieho okolia, k zašľapávaniu vegetácie, k zmene kvality a druhového zloženia spoločenstiev, ba až k absencii pôdoochrannej účinnej vegetácie v devastovanom okolí turistického chodníka. To umožňuje vznik intenzívnych erózných procesov, vodnej a veternej erózie. Na zamedzenie a zabránenie týmto nepriaznivým vplyvom a preťažovaniu turistických
